# Növény egészségügyi vizsgálat

## Felmérési lap

Helység: Szeged	
Terület:	
HRSZ:	
<b>Fa kódja:</b> F/1	
Fa faj (latin): Platanus Acerifolia	
Fa faj(magyar): közönséges platánfa	
<b>Törzsátmérő 1 méteren:</b> 66,61 (63,5cm)	
Törzskerület: 199,39 cm	
Állékonysági terület: 571,5 cm	
<b>Korona átmérője (csurgó):</b> 9,11,14 (11,3 m)	
Favédelmi terület: 12,14,17 (14,3m)	
<b>Alsó korona magassága:</b> 4 m	
<b>Törzsmagasság:</b> 4 m	
<b>Korona magassága:</b> 16 m	
<b>A gyökérzet értékelése:</b> A gyökérnyak útbekötés felől oldalán befűződött ~ - 5 cm-re, - 20 cm-ig nem tapasztalható bekorhadás. Az úttest felől 5-6 cm-en terpesz. Kerékpárút felől 8-12 cm-es terpeszek. A talajfelszín megemelte a kerékpárúthoz 5 cm-rel, az úttest felől 2-3 cm-rel. <b>4</b>	
<b>Törzs állapota:</b> Bordázott, látható 5 db nyelési seb jól záródott (10-40 cm), záródott sebek alatt vízszintes kéreggyűrődések. Koronaalaptól bekorhadt kb. 80 cm mélységben, 0-35 cm vastagságban letről fölfelé. <b>2</b>

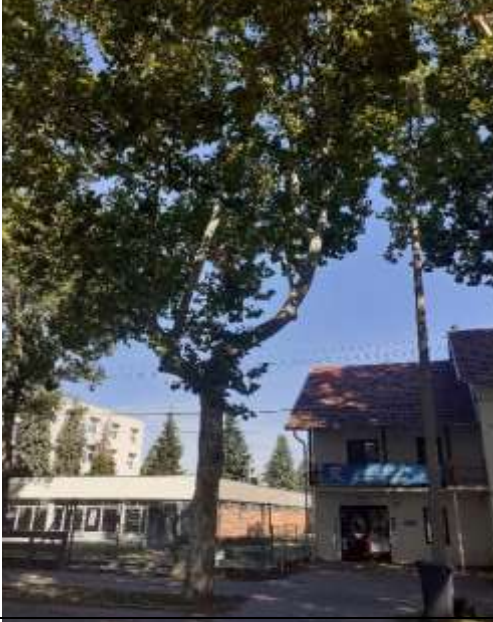
<b>A korona állapota:</b> A koronaalap villás elágazású, 1 db vázág hiányzik, 21-40 cm-es vizes odú a helyén. Csőfal 30-15 cm-re becsülhető (Emelőkosarásból felül kell vizsgálni, a faápolási munkánál!). A korona az F/2-vel összenőtt. Közvilágítás, villanyvezeték miatt felnyesett, természetes száradékok (6-3 cm). Apiognomoniás ágelhalások 2-3 %-ban. Sarjhatások az odú körül. <b>3</b>	
<b>Növényegészségügyi besorolás:</b> <b>3</b> Apiognomonina veneta, barna korhadást okozó gombák	
<b>: A fa általános állapotmutatója:</b> 58,14 %	
<b>A fa állékonysága:</b> <ul style="list-style-type: none"><li>• Fa kitérése a függőlegestől: Iránya: úttest felé (törzs) Mértéke: 25cm</li><li>• Súlypont eltolódás mértéke: elhanyagolható (fiatal kori elhajlás)</li></ul>	
<b>Kockázat elemzés:</b> <ul style="list-style-type: none"><li>• Fa elhelyezkedése: fasor</li><li>• Fa környezete: terhelt (a fa környezetében több épített elem található)</li><li>• Fa élethelyének minősége: még megfelelő (az élő hely adottsága még megfelelő)</li><li>• Környezeti veszélyeztetés: gyakran veszélyeztetett (a fa környezetét gyakran veszélyezteteti)</li></ul>

<b>Kockázat arányos megtarthatósági mutató:</b> 58,52 %

**Növényegészségügyi kezelési javaslat:** Száradékolás és sebkezelés fagéllal.

Vizes odú: Vízkivezetése az alsó ponton kifelé lejtő 22 mm-es furattal. Belső rész védekezési területig történő mechanikai és vizes tisztítása. Fagéllal történő ecsetelés bedörzsöléssel. Rovarháló elhelyezése, vízledobó lemez rögzítése az osztódási gyűrű akadályozása nélkül -szellőzés folyamatos biztosítása mellett.

Állékonyság javítása: Hevederes, csőköteles rögzítéssel, kétpontos kötéssel, 4 tonnára tervezve.

Nem szabad a koronát könnyíteni, mivel a fa egészséghez mért lombkoronája csökkent, és a helyreállításhoz szüksége van a lehető legtöbb táplálék előállító szervére. A koronacsökkentés folyamatos gyökérgusztulást okoz, ami a fa állékonyságát, életképességét csökkenti!

Tápanyag és levegőztető kutak készítése ajánlott, zöldfelületen lehetőleg a korona szélénél 40 cm-ként, 40-50 cm mélységben, 5 cm szélességben. Föltöltése: teljes hatóanyag tartalmú lassan föltárodó műtrágyával és kertészeti perlittel.

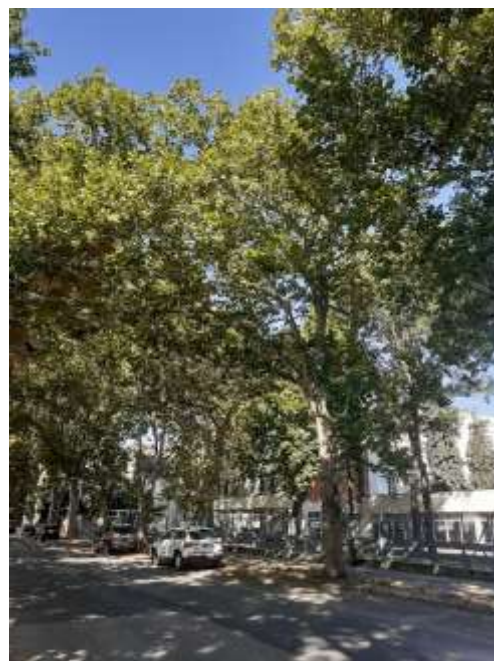
Megrendelő:
Helység: Szeged
Terület:
HRSZ:
<b>Fa kódja:</b> F/2
Fa faj (latin): Platanus Acerifolia
Fa faj(magyar): közönséges platánfa
<b>Törzsátmérő 1 méteren:</b> 68,67 (67,5 cm)
Törzskerület: 211,95 cm
Állékonysági terület: 607,5 cm
<b>Korona átmérője (csurgó):</b> 9,13,23 (15 m)
Favédelmi terület: 12,16,26 (18 m)
<b>Alsó korona magassága:</b> 4 m
<b>Törzsmagasság:</b> 6 m
<b>Korona magassága:</b> 15 m
<b>A gyökérzet értékelése:</b> 4 Gyökérnyakon az úttest felől ~ - 2,5 cm-es befűződés. Kerékpárút felől kismértékű terpesztés (6-8 cm). A befűződés alatt- 20 cm-re korhadás nemtapasztalható. A talajt megemelte a kerékpárút és az út felől 5 cm-re.
<b>Törzs állapota:</b> 4 Jól záródott nagymértékű nyesési sebek (9 db 10-30 cm-es), Dudorok. Alattuk hosszanti kéreggyűrődések találhatók.
<b>A korona állapota:</b> 3 Ágrendszer az úttest felett egységes. Az ingatlan felől légvezetékek miatt felnyesett. Összenőtt a szomszédos fákkal. Árnyékoltság miatt 3-6 m-es száradékok, nyesési sebek többsége gyógyult. Apiognomoniás ágelhalás 5 %, kerékpárút felőli vázágon sudár kitért revesedése megindult ~ 12 m-en. Útpálya felőli második vázágon baktériumos folyás észlelhető. (Felülvizsgálat kosaras emelőből, a faápolási munkánál!)

<b>Növényegészségügyi besorolás:</b> 3 Apiognomonia venetta, barna korhadást okozó gombák
<b>A fa általános állapotmutatója:</b> 73,10 %
<b>A fa állékonysága:</b> <ul style="list-style-type: none"><li>• Fa kitérése a függőlegetől: Iránya: útpálya felé (törzs) Mértéke:10 cm-re</li><li>• Súlypont eltolódás mértéke: elhanyagolható</li></ul>
<b>Kockázat elemzés:</b> <ul style="list-style-type: none"><li>• Fa elhelyezkedése: fasor</li><li>• Fa környezete: terhelt (a fa környezetében több épített elem található)</li><li>• Fa élethelyének minősége: még megfelelő (</li><li>• Környezeti veszélyeztetés: gyakran veszélyeztetet</li></ul>
<b>Kockázat arányos megtarthatósági mutató:</b> 58, 52%

**Növényegészségügyi kezelési javaslat:** Száradékolás és sebkezelés. Vizes odú kezelése és zárása, hasonlóan az F/1 fánál leírtak szerint.

Lehetőleg a zöldfelületen csurgónál tápanyag és levegőztető kutak készítése: 40 cm-ként, 40-50 cm-es mélységben, 5 cm szélességben. A föltöltésük teljes hatóanyagú, lassan feltáródó műtrágyával és kertészeti perlittel.
